INWESTOR:	Sieć Badawcza Łukasiewicz Instytut Metali Nieżelaznych Oddział w Poznaniu Centralne Laboratorium Akumulatorów i Ogniw Poznań ul. Forteczna 12		
OBIEKT:	Centralne Laboratorium Akumulatorów i Ogniw Poznań, ul. Forteczna 12, budynek E i B		
TEMAT:	Projekt remontu podestów, schodów, balustrad i nawierzchni w obrębie budynków E i B		
BRANŻA:	ARCHITEKTURA	STADIUM:	PROJEKT WYKONAWCZY
OPRACOWAŁ:	mgr inż. arch. Marek Jasimczak	UPRAWNIENIA:	OKK/UPb/35/2011
RYSUNEK:	Podest i rampa budynek B rzut, widok	SKALA:	1:50
		DATA:	02/2024
		NR RYSUNKU:	A_2

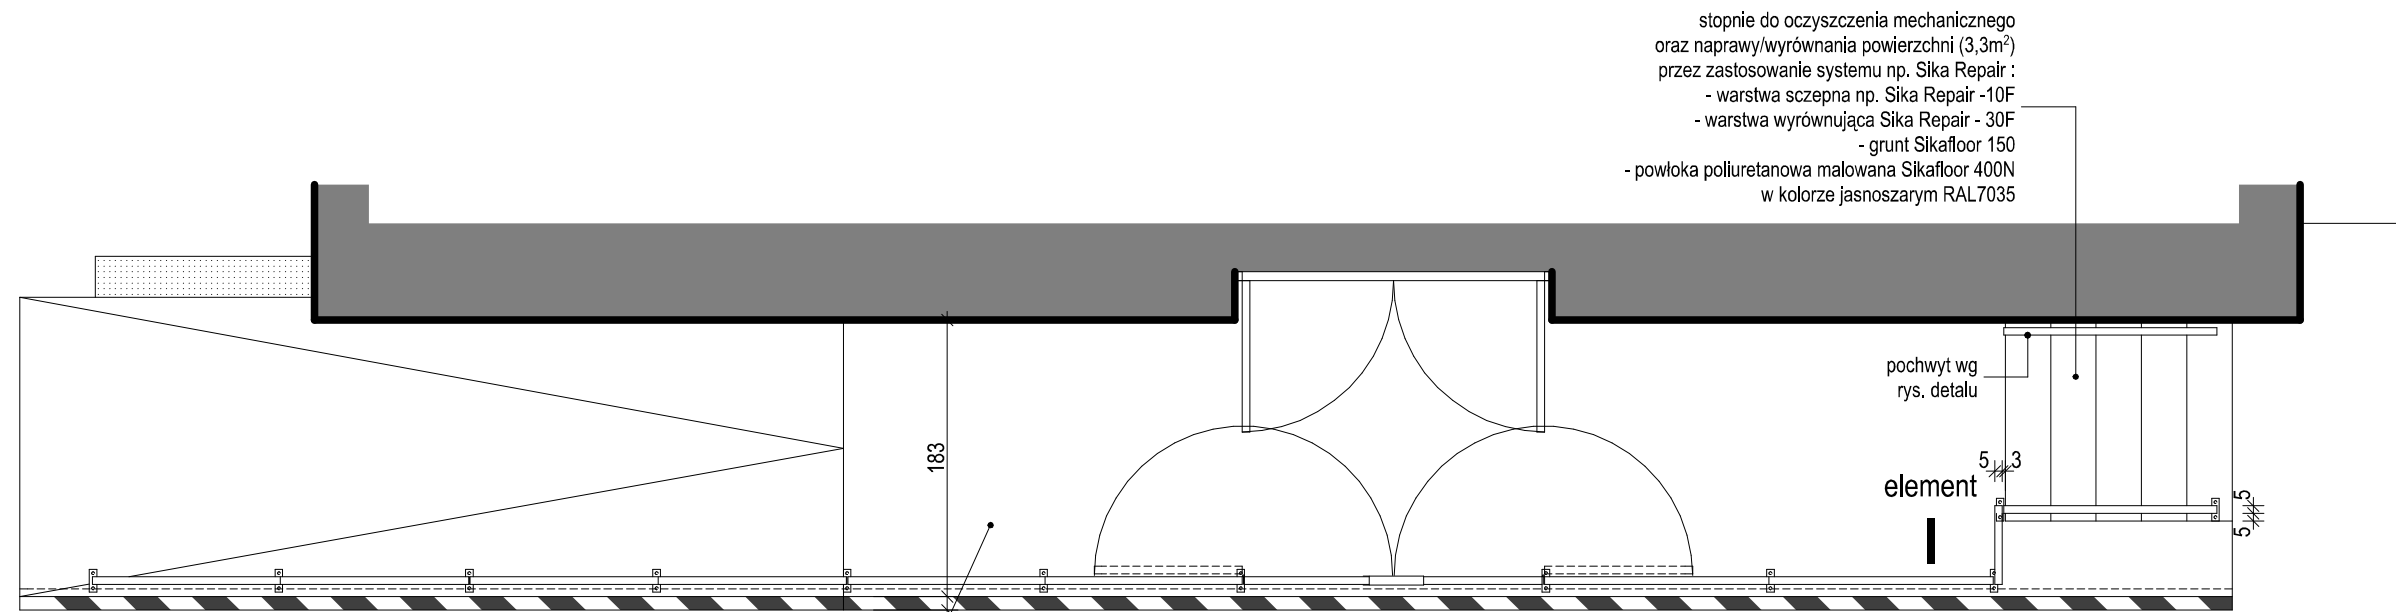
nawierzchnia rampy wraz z pochylnią (26m²) do mechanicznego oczyszczenia z luźnych, odspojonych fragmentów, następnie do naprawy w systemie np. Sika Repair:
 - warstwa szczipna Sika Repair - 10F
 - warstwa naprawcza 5-20mm Sika Repair - 20F
 - warstwa wyrównująca 1-4mm Sika Repair - 30F
 - grunt Sikafloor 150
 - powłoka poliuretanowa malowana 2x Sikafloor 400N w kolorze RAL 7035
